云南曲靖雄业水泥有限责任公司日产 2500 吨新型干法  
水泥熟料生产线技改项目

# 水土保持设施验收报告

编制单位：昆明伽略工程勘察设计有限公司

二〇一九年五月

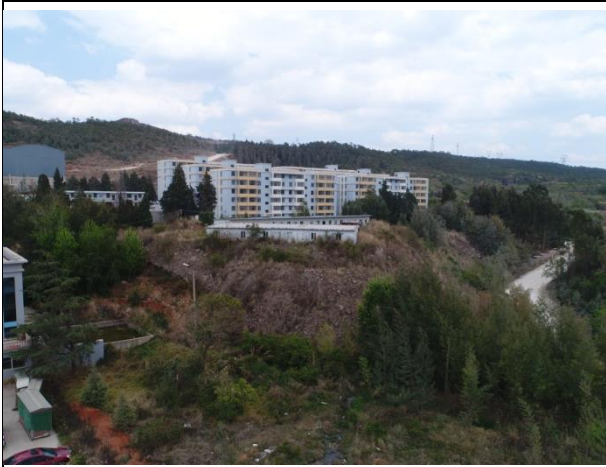
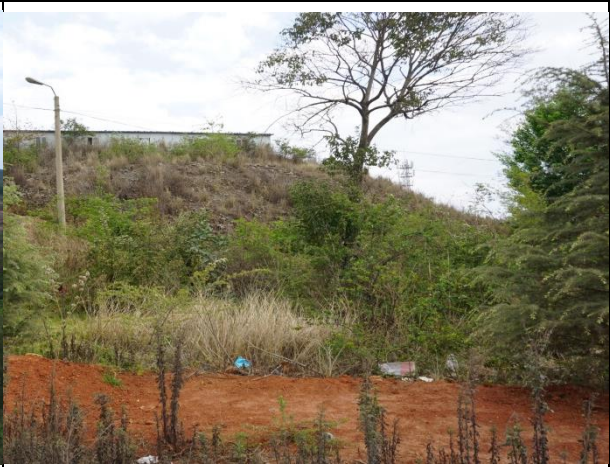
| 弃渣场区 | |
|---|---|
| 弃渣场（2019.3） | 弃渣场（2019.3） |

该弃渣场属于缓坡型弃渣场，占地 0.95hm<sup>2</sup>，堆渣高程 1923—1940.40m；根据现场监测，弃渣场下游（南侧及西侧）设置有挡渣墙 206m，高 0.5m~3.20m，堆渣平面及坡面已实施绿化覆盖。弃渣场堆渣平面修建停车场 1 座，占地面积约 0.16hm<sup>2</sup>，其余区域已进行植被恢复。。

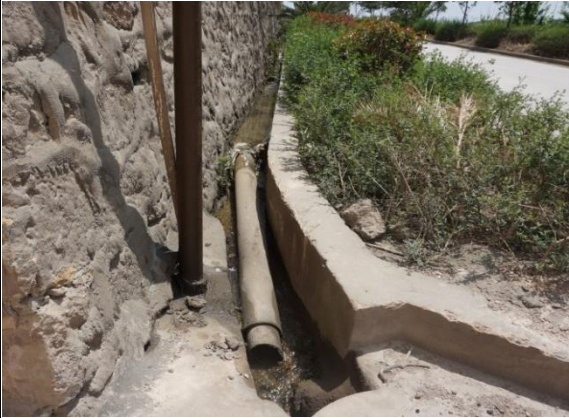
| 2500t 生产线排水沟 (2019.3) | 2500t 生产线排水暗沟 (2019.3) |

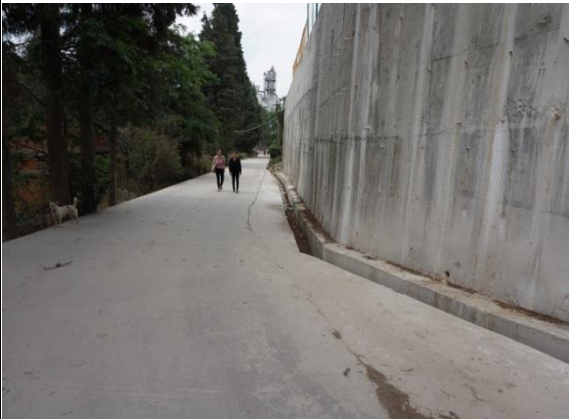
弃渣场批复方案为缓坡型渣场，设计了浆砌石挡墙、截排水沟、植被恢复等措施。由于弃渣场上侧为水泥厂生活区，生活区已沿道路修建了排水沟措施，可作为本项目弃渣场的截水沟使用，满足截水要求，因此实际实施过程中取消了截排水沟措施。弃渣场实际实施了浆砌石拦挡、植被恢复等措施，水土保持措施防治效果好。

| 弃渣场上侧办公生活区排水沟 (2019.3) | 弃渣场挡墙 (2018.12) |

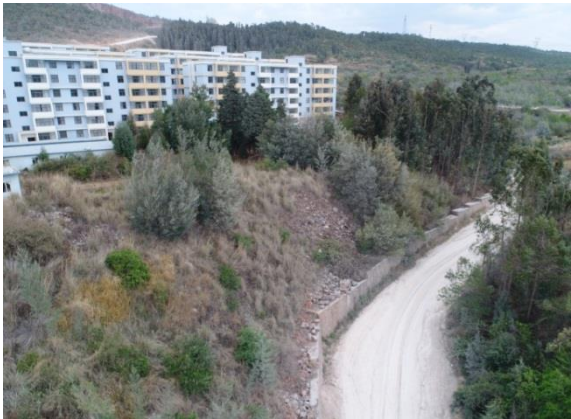
目前渣场下游有浆砌石挡墙防护，挡墙未发现形变、裂缝、破损，渣体已进行植被恢复，未发生滑坡、坍塌迹象，弃渣场总体表现稳定
