云南曲靖雄业水泥有限责任公司日产 2500 吨新型干法  
水泥熟料生产线技改项目

# 水土保持监测总结报告

监测单位：昆明龙慧工程设计咨询有限公司

二〇一九年五月

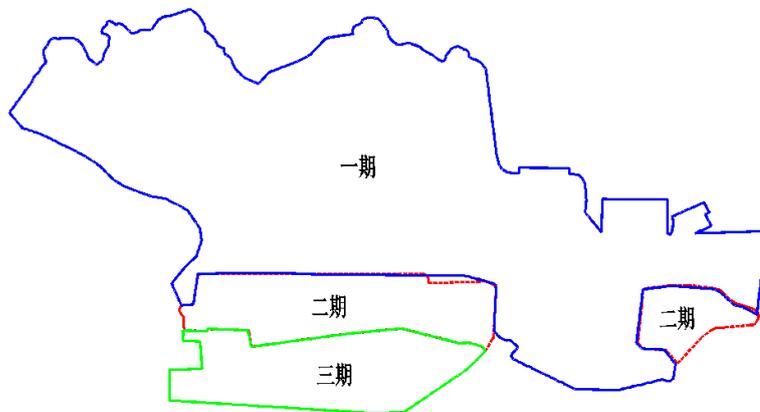
分期示意图

工程建设内容由进厂公路、2500t 生产线及弃渣场三部分组成。根据监测情况，项目施工过程中未新建进场公路，沿用原有进场公路，规划新修进场公路将由 3 期工程进行修建，不纳入本次工程验收内容。因此本项目主要建设内容主要包括 2500t 生产线及弃渣场两部分。

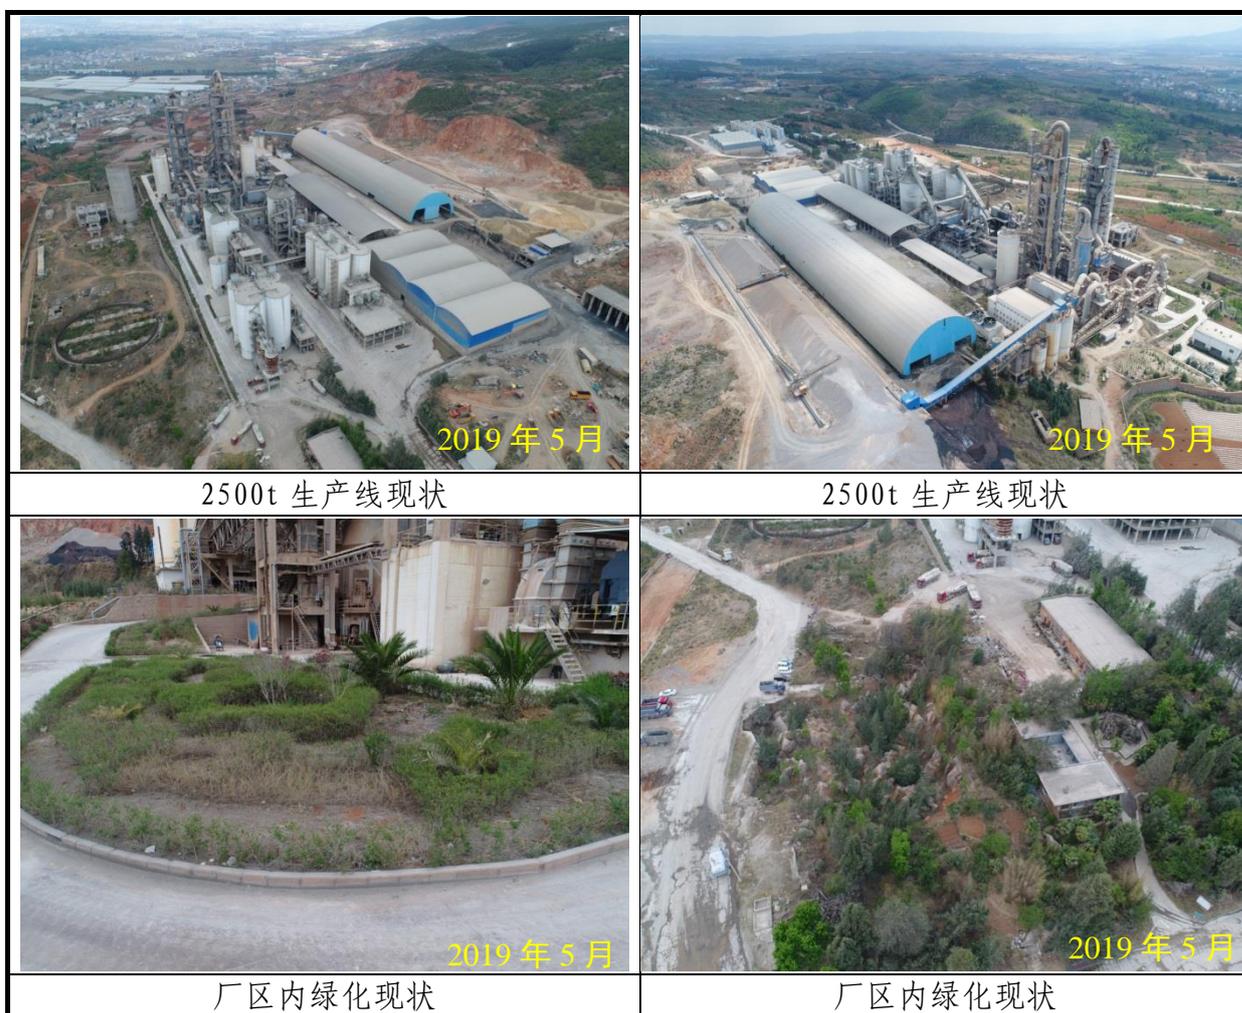
厂区绿化具有净化空气，调节小气候，减少燥声，分隔车间和美化环境的作用，同时可为职工提供较为舒适的工作环境和活动场所。工程规划在道路两旁种植行道树，利用车间周围空地种花、植树。对人员集散，主要建筑物，活动中心等地段，进行重点绿化，选用适合当地气候，能耐受、吸附粉尘和  $\text{SO}_2$  的花草和树种，具有很好的绿化美化及抗污染作用。园林绿化面积  $5600.00\text{m}^2$ 。主要绿化树种包括小叶榕、大业荣、圆柏、白玉兰、女贞、杜鹃等，主要草种为黑麦草及狗芽根。

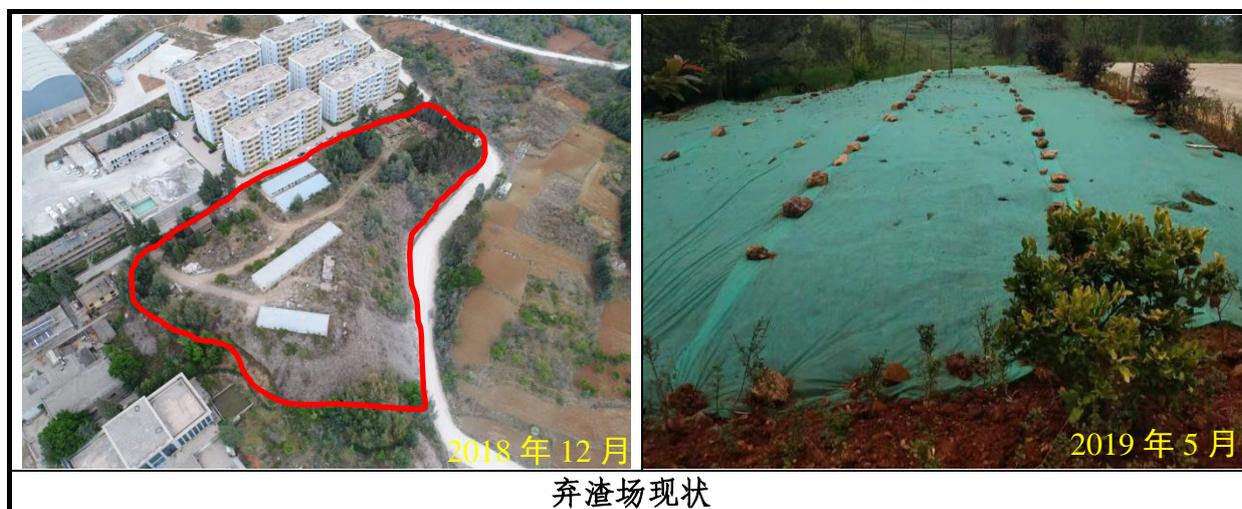
该弃渣场属于缓坡型弃渣场，占地  $0.95\text{hm}^2$ ，堆渣高程 1923—1940.40m；根据

现场监测，弃渣场下游（南侧及西侧）设置有挡渣墙 206m，高 0.5m~3.20m，堆渣平面及坡面已实施绿化覆盖。弃渣场堆渣平面修建停车场 1 座，占地面积约 0.16hm<sup>2</sup>，其余区域已进行植被恢复。

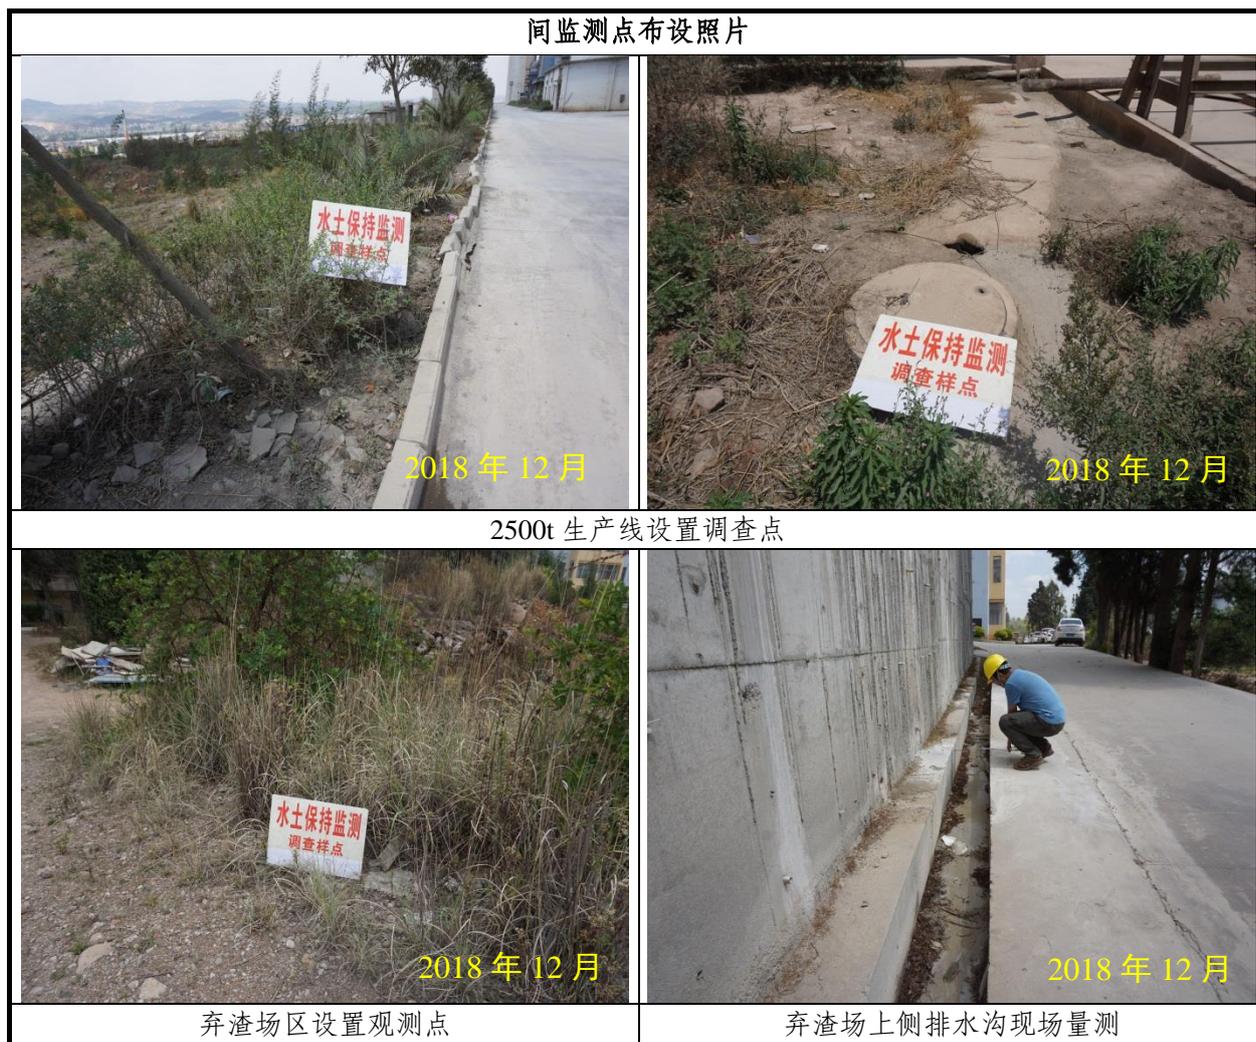
根据本工程水土流失特点和水土保持措施布局特征，并考虑观测结果的代表性和管理的方便性，在项目区域内设置监测点 3 个，其中调查监测点 2 个，巡查点 1 个。

| 监测点编号 | 监测分区 | 监测点类型 | 监测方法 |
|---|---|---|--|
| 1# | 2500t生产线 | 调查监测 | 调查监测，主要监测边坡及周边植被恢复工程量，措施运行情况及水土保持措施效果 |
| 2# | 弃渣场 | 调查监测 | 调查监测，主要监测拦挡、排水、植被恢复措施工程量，措施运行情况及水土保持措施效果 |
| 3# | 直接影响区 | 巡查监测 | 巡查监测，主要监测工程施工是否对周边环境造成影响 |

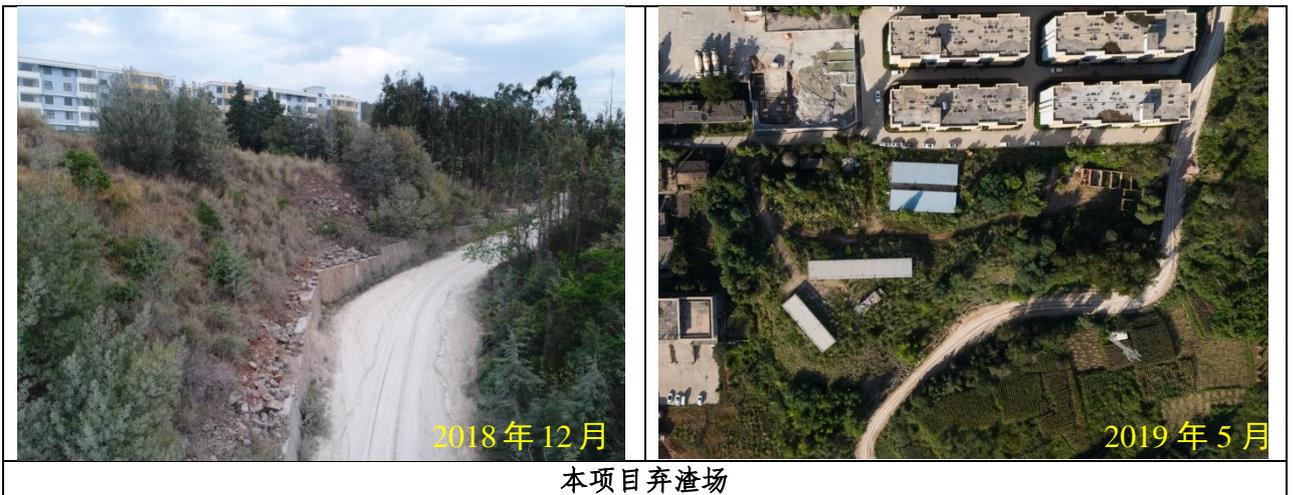
监测组经过现场调查复核，本项目实际建设过程中产生废弃土石方总量为 1.88 万  $\text{m}^3$ ，全部运往本项目规划的弃渣场进行堆存，弃渣场实际占地面积为  $0.95\text{hm}^2$ ，弃渣场位置、占地面积及弃渣量均与方案设计一致。目前弃渣场已实施了浆砌石挡墙和植被恢复等措施，防治效果良好。

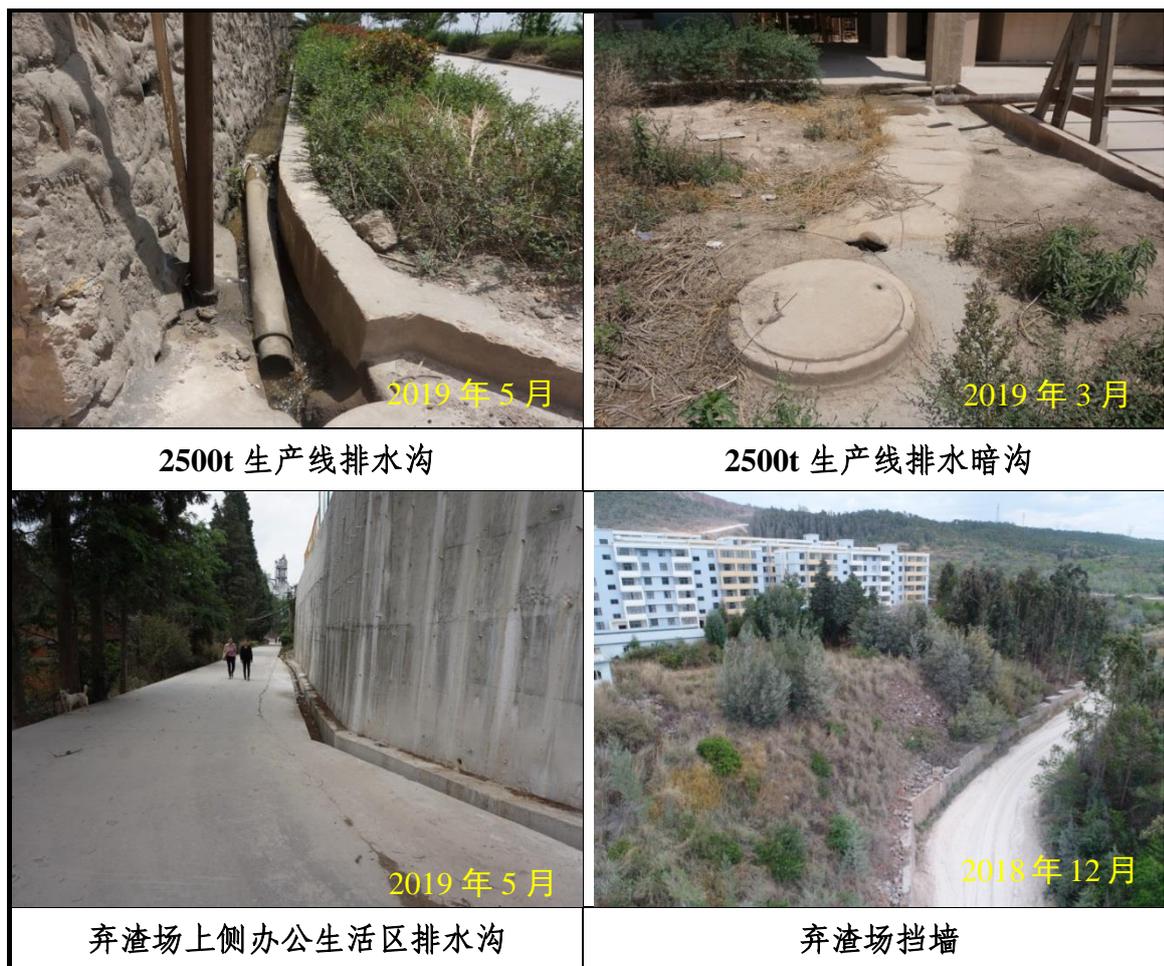
**变化原因：**①实际施工过程中，取消进场公路建设，由三期工程进行建设，进场公路设计的水泥预制涵管和排水沟未修建；②由于弃渣场上侧生活区已修建排水沟，可满足弃渣场截水要求，因此取消弃渣场设计的 430.5m 排水沟措施；③2500t 生产线区域实施的排水沟按照工程实际进行修建，其中道路广场区排水沟增加 53m，绿化区排水沟增加 93.8m。

监测项目组认为，本项目水土保持工程措施根据实际建设情况进行调整，形成完善的拦挡和排水体系，能够满足项目区水土流失防治要求，实际实施情况基本到位，布局较为合理，实施的水土保持措施具有针对性，能满足工程水土保持防治要求。

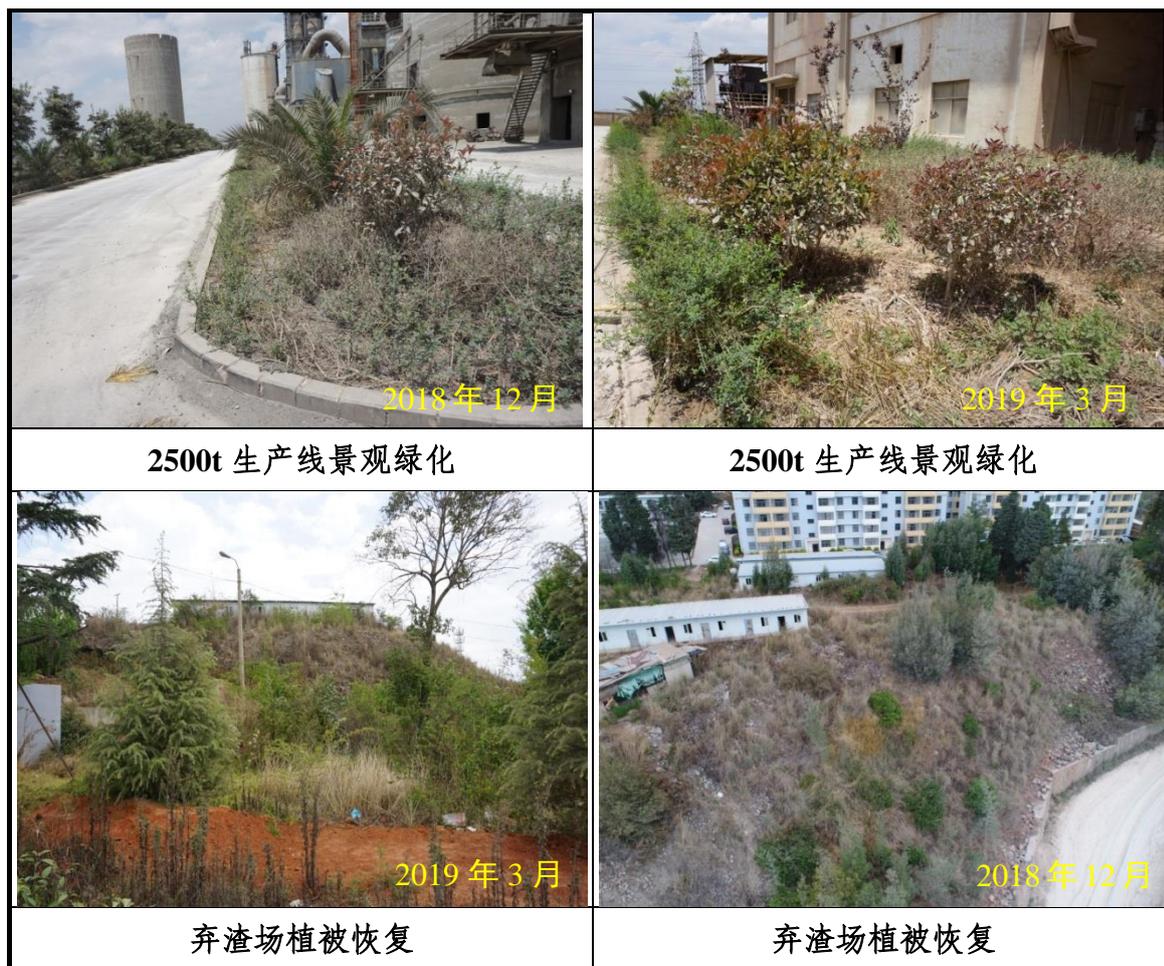
**变化原因：**进场公路取消建设，设计的行道树措施未实施，其他区域实施的植物措施与设计一致。

监测项目组认为，工程目前已对具备实施条件的裸露区域完成了植被恢复，布局基本合理，选取的树草种长势良好，起到了防治水土流失，改善人居环境的作用。
